INTERVENTO DI RESTAURO DELLA CHIESA DI SANTA CRISTINA

Scheda Storica

Scheda degli interventi

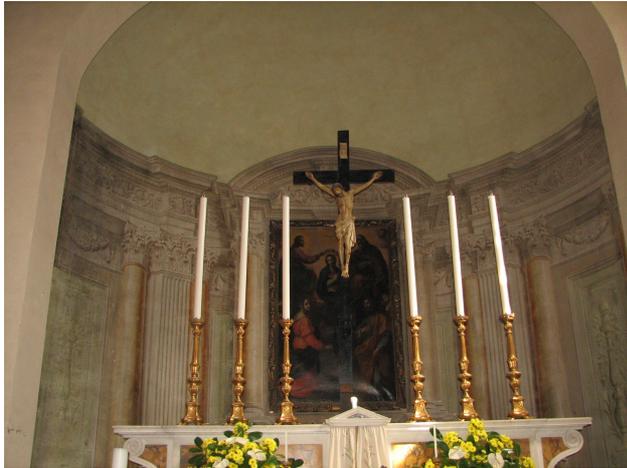
La chiesa difatti era stata totalmente imbiancata a calce nel 1987 in occasione di una generale manutenzione eseguita in occasione della visita di papa Giovanni Paolo II, occultando il precedente strato di cui esistono anche foto, costituita da fasce bicrome bianche e grigio scuro a simulare un'architettura romanico-pisana.

Immagine dell'abside prima del restauro

La scelta è stata quella di restaurare quest'ultimo per ricostituire un sistema di apparati pittorici uniformi per l'intera aula.

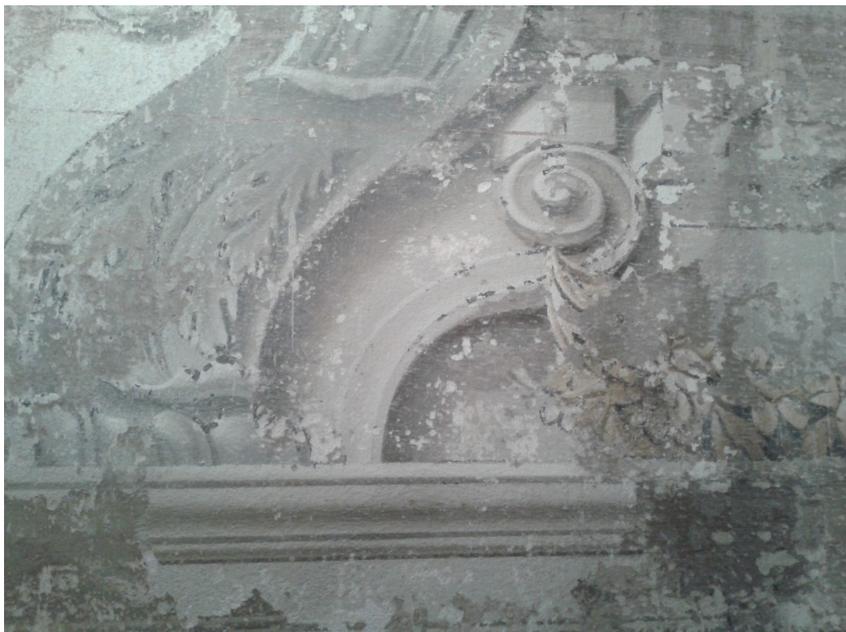
Le analisi evidenziavano anche tracce di pittura a fresco al di sotto di quest'ultimo, risalenti probabilmente alla fine del XVII secolo che sono stati fotografati per documentazione storica.

Immagine delle tracce di pittura a fresco sottostante la pittura messa in luce
