INTERVENTO DI RESTAURO DELLA CHIESA DI SANTA CRISTINA

Scheda Storica

Scheda degli interventi

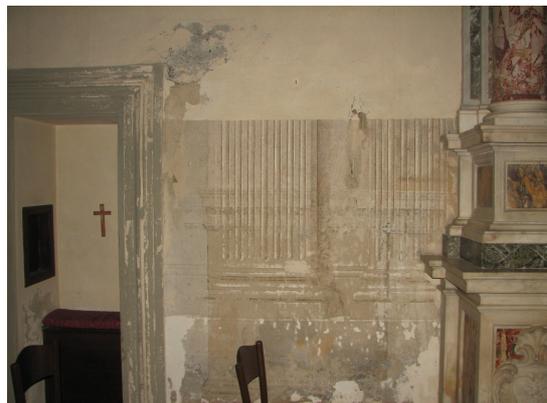
Nel mese di settembre 2013 la parrocchia di S. Cristina ha stipulato un contratto per lavori inerenti la riqualificazione delle pareti interne della chiesa preceduti da una campagna di analisi stratigrafiche su campioni di intonaci e pellicola pittorica.

In particolare sono stati oggetto dei lavori di scopritura, il restauro pittorico delle pareti e dell'abside di un sistema decorativo risalente ai primi del XIX secolo o di poco precedente, dopo la descialbatura di tre strati sovrastanti applicati in epoche successive.
